## A SZEGEDI SZT. DEMETER TEMPLOM.

### — Ásatások a szegedi Templom-téren. —

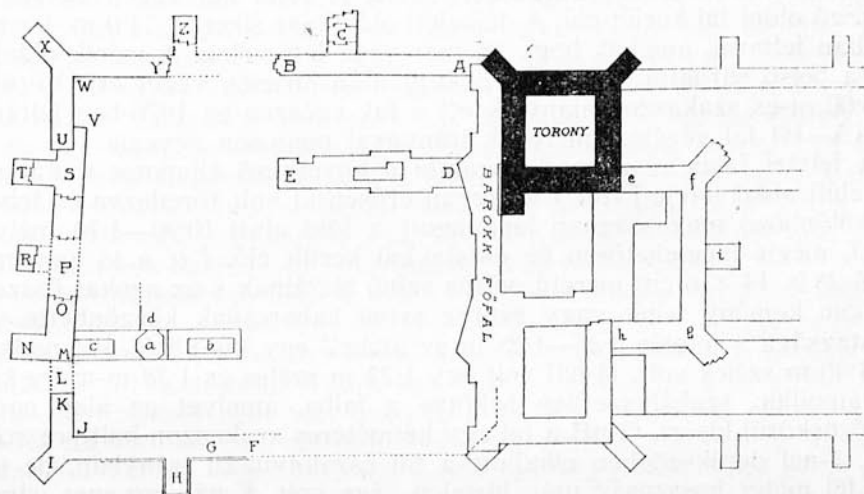
Abb. 1. kép.

A lebontott Szentháromság-szobor körülbelül 23 méternyire állott a régi templom főhomlokzata előtt, hozzávetőlegesen annak meghosszabbított főtengelyében (XXVI. tábla, 1. kép, P). Itt húzódott tehát a megtalált régi fal, északnyugat-délkeleti irányban, nem egészen párhuzamosan az elbontott utolsó templom főhomlokzatfalával. A föltárt fal egész hossza 22·5 m volt, s a mai földszín alatt különböző mélységben (0·70—0·90—

1·25—1·70 m.) volt felső kitöredezett széle. A főfal két végén egy-egy csatlakozó oldal fal került elő. A délkeleti oldalfalat sikerült 11·0 m. hosszúságban feltárni, anélkül, hogy itt már vége lett volna. A másik oldal fal is (a belső saroktól számítva) 5·30 m után hirtelen véget ért. Körülbelül 6·00 m-es szakaszon hiányzik ott a fal, egészen az 1926-ban feltárt egyik (A—B) fal végéig, amelynek irányával pontosan egyezik.

A feltárt falak részletes vizsgálata a következő állapotot mutatja: A délkeleti oldal teteje F-től J-ig ugyan erősen ki volt töredevezve és felső széle különböző magasságban lappangott a föld alatt (0·90—1·70 mélységben), mégis meglehetősen ép oldalakkal került elő. Ezt a jó kemény égetésű  $28 \times 14 \times 6$  cm méretű, vörös színű tégláinak s az azokat összetartó igen kemény fehér vagy szürke színű habarcsnak köszönhetette. A fal vastagsága a tetején 1·26—1·28 m az aljánál egy kis kifelé álló padka miatt 1·40 m széles volt. H-nál volt egy 1·27 m széles és 1·38 m-nyire kiguró támpillér, szabályszerűen bekötve a falba, amelyet az alap padkája köröskörül kísért. G-nél a fal egy kétméteres szakaszon boltívre volt állítva. J-nél derékszögben elhajlott a fal északnyugati irányban, de itt két és fél méter hosszúság után hirtelen vége volt K-nál, egyenes, sima falvégződésben. Saroktámpillér volt I-nél szervesen hozzáépítve; szélessége a falvastagsággal volt egyenlő, hosszúsága az oldalán 1·70 m.

A fal irányában tovább haladva L-nél egy 1·90 m széles falnyílásra vagy hézagra találtunk. Azon túl újra folytatódott a fal, csakhogy az egyenes I—W irányától észrevehetően észak felé hajlott el, annyira, hogy a végénél, V-nél az elhajlás már 0·68 m-t tett ki. Ez az M-től V-ig terjedő fal lényegesen különbözött az előbb leírt délkeleti faltól. Vastagsága más volt, 1·55—1·60 m, sőt az aljánál, mint később a meszesgödör kiásása alkalmával kiderült, 2·00 m vastag volt, de úgy, hogy belül 0·30 m vastag külön fallal volt megpótolva. Téglája sárga színű (olykor szinte fehér) volt  $28 \times 14 \times 8$  cm méretű, de sok szabálytalan alakú és méretben is különböző darab is volt közte, azonkívül különösen az N jelzésű helyen sok volt a 20—30 cm-es terméskő-darab s mindez valami hol gyenge, hol igen erős barna színű habarcsba volt rakva. A fal két helyen igen mélyen ki volt törve, P-nél 3·30 m szélességben (itt állott ezelőtt a Szentháromság-szobor), azután S-nél, 2·30 m szélességben. Három helyen volt a fal külső oldalához támpillér állítva. Az első N-nél, egészen a fal sarkánál, ez 1·50 m széles és 2·12 m hosszú volt, de sajátságos volt az elhelyezése, mint az alaprajzból látható. A fal az L nyílás oldalán, M-nél egészen

síma volt, utólagos kitörésnek nyoma sem volt. Ha ez a 1.90 m széles (L) nyílás ajtó lett volna, akkor annak egyik oldala nem simulna hozzá a támpillérhez, hanem bizonyosan a 4.40 m széles (J—M) falfelület közepén volna vágva. De különben sem mutatott rá semmi jel arra, hogy a nyílás helyén valamikor ajtó lett volna beépítve. A P jelzésű kitörés helyén volt egy második támpillér (R), vastagsága 1.40 m, hossza 1.85 m volt. Ez azonban valószínűleg nem a fallal együtt épülhetett, mert a meszesgödör ásása alkalmával hamar kiszedték az alapját is, holott a csatlakozó falból még sok maradt a földben. A harmadik támpillér (T), a második falkitörés helyén volt (S), mérete  $1.50 \times 2.00$  m.

A templomhajó belseje felé — néhány vékony újabbkori falmaradványon kívül — csak egy helyen csatlakozott egy vastag régi fal az eddig ismertetett főfalhoz: M-nél derékszögben indult el s a délkeleti oldalfallal párhuzamosan haladt egy 1.65 m széles fal 9.30 m hosszúságban. Ez azonban nem volt bekötve a főfalba, azonkívül mindenféle törmelék téglából készült, egészen olyan volt, mint az alaprajz A—B és D—E fala. Két helyen c-nél és b-nél szabályos négyszögű fülkeszerű üregek voltak a fal közepén, látszólag sírhelyek, bár csontvázat nem találtunk bennük, a-nál azonban egy téglából falazott letompított sarkú pillér maradványa került elő. (Vörös színű téglái  $27 \times 13 \times 6$  cm méretűek voltak.) Miután azonban ez a pilléralapot mutató faldarab nem korrespondál a külső fal H támasztópillérével, nem valószínű, hogy boltozathordó pillér lett volna. Alatta különben volt egy  $30 \times 15 \times 6$  cm méretű téglából rakott vastag fal, amely északnyugati irányban, a főfallal párhuzamosan haladt (d), de kis darab után le volt faragva és folytatása nem volt.

Visszatérve a főfalhoz és folytatva vizsgálatunkat egy újabb, az előbbtől eltérő falat találunk U—W—X—Y irányában. Ennek a falnak az iránya pontosan egyezik az I—J—K faldarabéval s így feltehető, hogy valamikor a középső vastag (M—O—P—S—V) fal tetején összeköttetése volt amazzal. Egy darabon U-nál most is rajta feküdt a vastagabb falon. Ez a fal azonban nem egyezik sem anyagban, sem méretben, sem kivitelben a tulsó oldalon levő másik fallal, amellyel együtt valamikor a templomhajót körülfogták. U-tól W-ig 4.00 m hosszú, ott aztán derékszögben elhajlott északkelet felé, pontosan a már régebben feltárt és a toronyhoz csatlakozó A—B fal irányában. Y-nál hirtelen véget ért, ki volt töredevez, olyan mélyen, hogy még az alapját is kiszedték. Z-nél maradt meg egy támpillér ( $1.20 \times 2.05$  m) csonkja; a falsaroknál (X) pedig egy teljesen bekötött saroktámpillér ( $1.25 \times 2.25$  m) volt. A fal vastagsága a főfal darabján csak 1.15 m volt, az oldalfalon pedig 1.26 m. Anyaga nem volt egységes, habarcsa hol fehér-szürke, hol vöröses-barna volt, téglái pedig különbözők,  $30 \times 15 \times 6$  és ennek darabjai leginkább, de igen sok törmelék is volt közte.

Ha már most szemügyre vesszük a feltárt falak alaprajzát, első pillanatra is kétségtelennek látszik, hogy egy templomhajónak a falai voltak és pedig *háromhajós* templomé. Ez a templomhajó, belül mérve, (szentély nélkül) 34·10 m hosszú és 19·90 m széles volt. S ha kiegészítjük a hiányzó részeket, megállapítható, hogy a középhajó szélessége 8·00 m, az oldalhajók közül a déli 4·30 m, az északi pedig 4·60 m széles volt. A megmaradt két oldalsó támpillér (H és Z) tanúsága szerint pedig négy szakaszból állott a hajók hossza.

A főfal középső része (M-től V-ig) mindenesetre régibb eredetű, s akkor nagyon valószínű, hogy a hozzátartozó szentély az volt, amelynek *egyenes* zárófalát (XXVI. tábla, 1. kép, f—g) akkor bontották le, amikor az előbb említett Zsigmond korabeli újabb szentélyt építették. Valószínű azonban, hogy nem az egyenes záródású szentély *első* formájához tartozott, hanem akkor épült, amikor ennek a szentélynek derékszögben álló, kevésbé kiálló pilléreit lefaragták s a sarkaira u. n. saroktámpilléreket építették. (V. ö. Dolgozatok, 1927. 191. és 2. kép és XXVI. tábla, 1. kép f és g). Ennek a szentélyzárófalnak a közepére is tettek egy támpillért, (u. o. 192.), amelynek analógiáját látom a főfal közepén megtalált R jelzésű támpillérben. Hogy ez utóbbinak mi célja volt, nem egészen világos. Azt hiszem, nem tévedek, amikor ezt a véleményemet nyilvánítom,

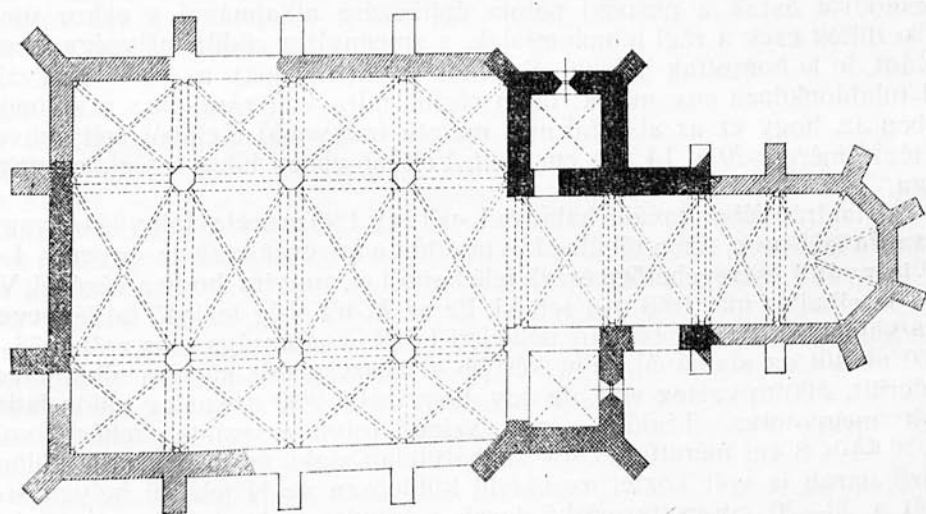
Abb. 2. kép.

Meglepetés volt tehát, hogy teljes egyezést úgyiszlóván sehol sem találtunk a két épületrészlet falai között. Mindenekelőtt nem találjuk a falakban azokat a kisméretű téglákat, amelyekből a fenmaradt nyolcszögű torony emeletei épültek. Úgy látszik a toronyhoz tartozó eredeti épület egészen elpusztult, vagy talán soha sem is volt ilyen téglából épített temploma. De akkor kellene egy a toronymál *régőbbi* templomépületnek lenni, amelyhez a tornyot később építették hozzá, mert ezt is fel lehet tételezni. De ennek sem lehet semmi nyomát sem találni. Legvalószínűbbnek látszik, hogy az a háromhajós bazilika (csarnoktemplom nem igen lehetett), amelynek a falait a két feltárt oldalfal és homlokfalrészlet határoz meg, ahhoz a szentélyhez tartozott, amelynek keletkezését annak idején a XIV. század végére, Zsigmond király uralkodásának idejére tettem. (Dolgozatok, 1927, 195.) Ennek az alaprajzát mutatja a XXVI. tábla 2. képe.

hogy ez a *régibb* templom nem volt háromhajós. Legalább akkor, amikor a régi toronyhoz (és a tulsó oldalon volt párjához) hozzáépítették a saroktámpilléreket, semmi esetre sem lehetett a templom háromhajós. Ezt mutatják többek között a háromhajós templom (XXVI. tábla, 2. kép) oldalfalainak szabályellenes csatlakozásai a tornyok saroktámpilléreihez. Ha pedig feltételezzük azt, hogy egy régebbi háromhajós bazilikának oldalfalai valamivel beljebb csatlakoztak a toronyhoz, akkor kiderül az, hogy a templom olyan keskeny lett volna, hogy nem lehetett háromhajósra építeni. Így nem marad más hátra, mint arra gondolni, hogy ez a legrégibb templom bizony csak *egyhajós* épület volt, egyenes záródású szentélyel, a szentély mellett álló toronnyal. Lehet, hogy ezt a tornyot, illetve a torony nyolcszögű részét egyszer egy Franciaországból jött ciszterciarendű barát építette, aki Toulouse vidékéről jött, mert mint más helyen megírtam (Szegedi Szemle, 1931. 22—24. sz.), a mi tornyunk és a toulouse-vidéki tornyok között feltűnő hasonlóság, sőt részletekig menő egyezés van.
